privind aprobarea documentației tehnico-economice faza DALI și a indicatorilor tehnico-economici pentru obiectivul de investiții "Modernizare drumuri de interes local și Pod Șoarec din Comuna Marginea, județul Suceava"

DENUMIRE PROIECT**MODERNIZARE DRUMURI DE INTERES LOCAL SI POD
SOAREC DIN COMUNA MARGINEA, JUDETUL SUCEAVA****BENEFICIAR****COMUNA MARGINEA, JUDETUL SUCEAVA**

**DOCUMENTATIE DE AVIZARE A LUCRARILOR DE
INTERVENTII (DALI)**

MODERNIZARE DRUMURI DE INTERES LOCAL SI POD SOAREC DIN COMUNA MARGINEA, JUDETUL SUCEAVA
Expertiza tehnica pod peste raul Soarecul

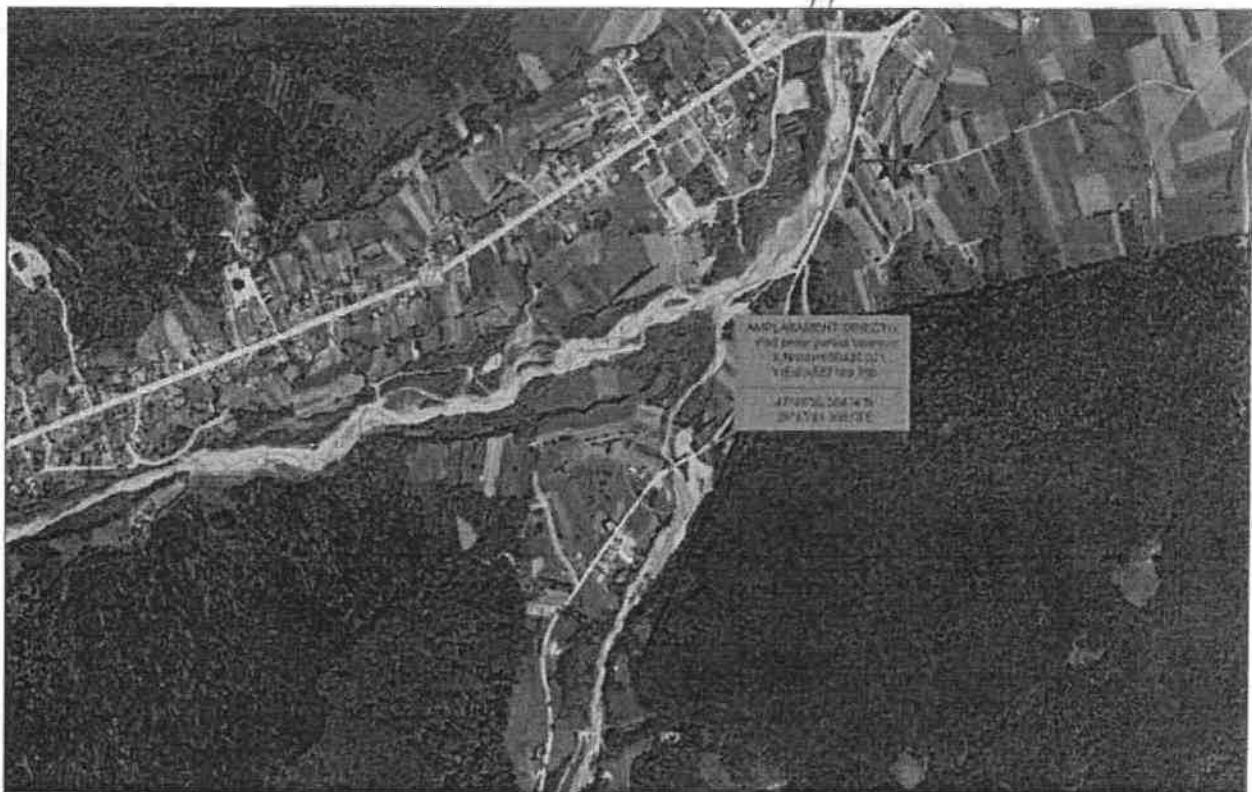
- a. Denumirea obiectivului de investitie: „Modernizare drumuri de interes local” pod Soarec, din comuna Marginea, Judetul Suceava
- b. Beneficiarul investitiei: Comuna Marginea, judetul Suceava
- c. Elaboratorul expertizei tehnice: SC VALURO PROIECT SRL
tehnic atestat dr. ing. Broșteanu Teodor
- d. Data elaborarii: Mai, 2022
- e. Amplasamentul lucrarii:

Podul expertizat este amplasat pe un drum comunal din teren situandu-se in extravilanul localitatii Marginea in judetul Suceava.
